# Ảnh hưởng của ăn mòn đến bê tông cốt thép trong môi trường Clorua: Hiệu ứng thanh top-bar, cốt sợi thép và vết nứt

<sup>1</sup>Bộ môn Công nghệ và Quản lý xây dựng, Khoa Xây dựng dân dụng và công nghiệp, Trường Đại học Xây dựng Hà Nội

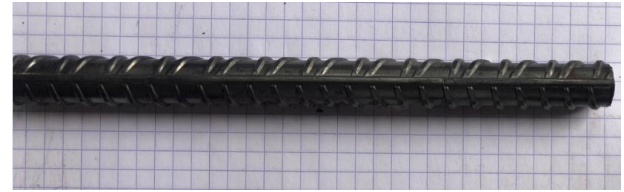
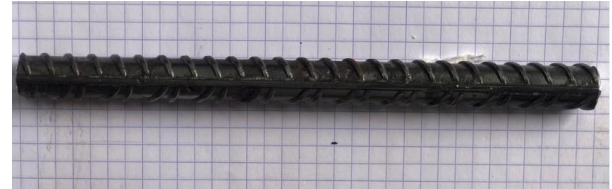
**Hình 7.** Mức độ ăn mòn quan sát được trên một thanh cốt thép lớp dưới.

Sau khi tách khỏi các khối bê tông nhỏ, các thanh cốt thép được làm sạch cẩn thận nhằm loại bỏ hoàn toàn lớp sản phẩm ăn mòn bám trên bề mặt đồng thời vẫn đảm bảo không gây ảnh hưởng đến hình thái ban đầu của thép. Kết quả quan sát định tính sau khi làm sạch cho thấy tất cả các thanh cốt thép lớp trên đều chịu ảnh hưởng ăn mòn rõ rệt hơn so với các thanh cốt thép lớp dưới. Ngoài ra, đối với cùng một thanh thép, mức độ ăn mòn tại bề mặt phía dưới thường nghiêm trọng hơn so với bề mặt phía trên. Một ví dụ minh họa cho sự khác biệt về mức độ ăn mòn trên các mặt của thanh cốt thép trong một mẫu BTCT có thể được quan sát trong Hình 6 và Hình 7 dưới đây.

(a) Bề mặt phía trên

(b) Bề mặt phía dưới
