Ảnh hưởng của tải trọng đến ổn định bờ sông Ông Chường, tỉnh An Giang

Cù Ngọc Thắng¹, Phạm Hữu Hà Giang^{1*}, Lê Hải Trí¹, Nguyễn Phan Việt Anh¹

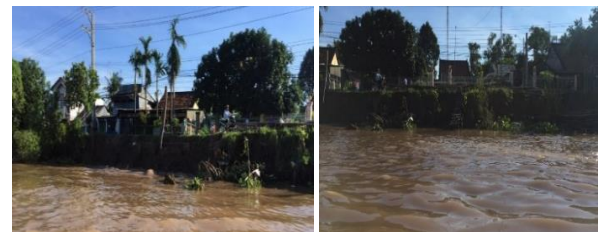
Hình 6. Sạt lở bờ sông ảnh hưởng đến đường giao thông và nhà ven bờ sông.

Rạch Ông Chường là một phân lưu của sông Tiền, đưa một phần nước từ sông Tiền qua sông Hậu. Rạch có hình dạng uốn khúc, chảy theo hướng Đông Bắc – Tây Nam. Vị trí nghiên cứu là đoạn bờ kênh Ông Chường thuộc xã Long Kiến. Theo kết quả điều tra thực địa dọc theo hai bên bờ sông Ông Chường xuất hiện nhiều vết nứt, hàm ếch, nhiều nơi bị sụt lún, tiềm ẩn nguy cơ tiếp tục sạt lở. Hàng năm, hiện tượng sạt lở bờ thường xuyên xảy ra đe dọa đến an toàn của người dân và tuyến đường liên huyện ven sông, có nơi mép bờ lở đã tiến sát vào mép đường và nguy cơ sạt lở vào nhà dân hiện trạng đang sinh sống (Hình 6).

Cao độ mặt mép bờ kênh khoảng +2,66 đến +2,75 xuống đến mép kênh khoảng +0,82 đến 0,25 chênh lệch khoảng từ 2,0 đến 2,5 mét. Khoảng cách từ mép bờ kênh đến đáy kênh từ 30 đến 45 mét (cao độ đáy kênh khoảng -4,47 đến -4,00). Góc nghiêng bờ sông lớn khoảng

từ 60 độ đến 80 độ. Thảm thực vật bảo vệ hành lan an toàn sông đã không còn vì vậy sóng do phương tiện đường thủy ảnh hưởng trực tiếp đến mép bờ kênh.

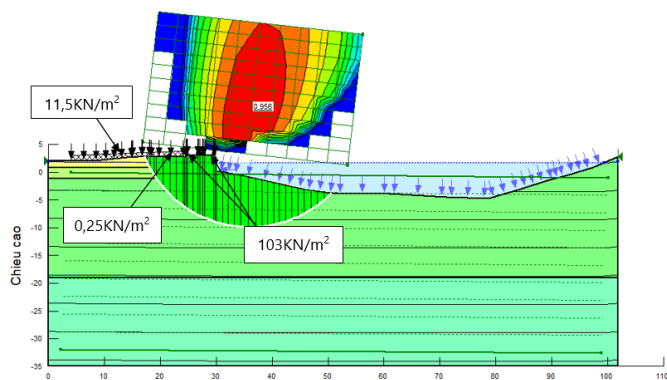
Hình 8. MC1 + TH2 mức nước lớn nhất.

Mô phỏng tính toán bằng phương pháp phần tử hữu hạn và kết quả được thể hiện trong Hình 8 và Hình 9.

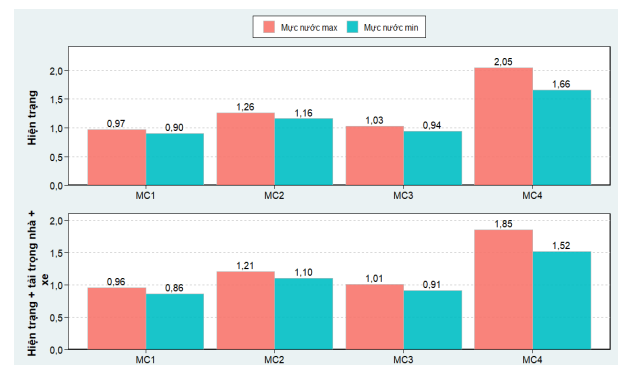
Hình 10. Hệ số an toàn trường hợp hiện trạng (TH1) và trường hợp có hoạt tải xe (TH2).

Từ Bảng 5, hệ số an toàn trường hợp hiện trạng (tải trọng nhà và nền đường tự nhiên TH1) và hệ số an toàn trường hợp hiện trạng kết hợp tải trọng xe thiết kế (tải trọng nhà và nền đường tự nhiên kết hợp tải trọng xe thiết kế TH2) chi tiết xem Hình 10.

Theo Hình 9, hệ số an toàn tại vị trí MC4 lớn nhất. Vị trí MC1 và MC3 có hệ số an toàn thấp nhất. Hệ số an toàn tại vị trí MC4 từ 2,05 đến 1,85 tại mực nước lớn nhất lần lượt cho TH1 và TH2, hệ số an toàn theo mực nước nhỏ nhất lần lượt với TH1 và TH2 là từ 1,66 đến 1,52 (chênh lệch khoảng 20% so với mực nước lớn nhất) vẫn đảm bảo an toàn (hệ số an toàn theo tiêu chuẩn lớn hoặc bằng 1,15).

Kết quả nghiên cứu tại MC1 và MC3 có hệ số an toàn lớn nhất chỉ từ 0,97 đến 0,96 và từ 1,03 đến 1,01 cho trường hợp mực nước lớn nhất, hệ số an toàn từ 0,90 đến 0,86 và từ 0,94 đến 0,91 (chênh lệch khoảng 7% so với mực nước lớn nhất) cho trường hợp mực nước thấp nhất theo thứ tự lần lượt TH1 và TH2. Hệ số an toàn cho cả hai mực nước đều không đảm bảo ổn định tại vị trí nghiên cứu. Đối với vị trí MC2 có hệ số an toàn vẫn đảm bảo ổn định trong điều kiện mực nước lớn nhất khi hệ số an toàn lần lượt từ 1,26 đến 1,21. Tuy nhiên khi mực nước đạt giá trị thấp nhất thì vị trí MC2 chỉ thỏa điều kiện an toàn tại TH1 (1,16) còn TH2 (1,10) thì hệ số an toàn thấp hơn hệ số an toàn tiêu chuẩn (1,15).

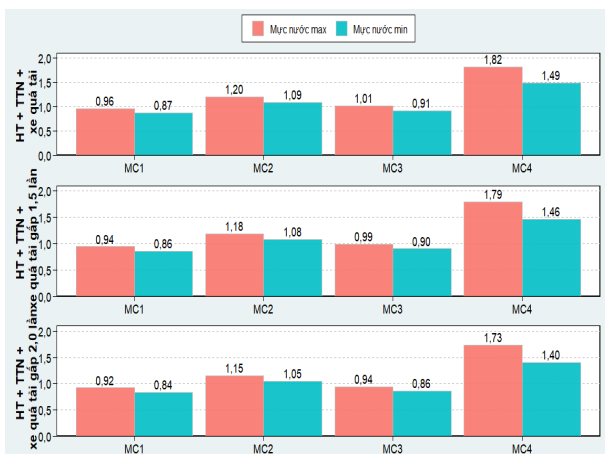
Hình 11. Giả định tải do xe quá tải (TH3) và giả định tải trọng xe quá tải thiết kế từ 1,5 (TH4) đến 2,0 lần (TH5).

Hệ số an toàn trường hợp hiện trạng kết hợp tải trọng xe quá tải thiết kế (TH3), Hệ số an toàn trường hợp hiện trạng kết hợp tải trọng xe trường hợp giả định quá tải thiết kế 1,5 lần (TH4) và hệ số an toàn trường hợp hiện trạng kết hợp tải trọng xe trường hợp giả định quá tải thiết kế 2,0 lần (TH5) chi tiết xem Hình 10.

Theo Hình 10, hệ số an toàn tại vị trí MC4 lớn nhất, MC1 và MC3 có hệ số an toàn thấp nhất cho cả ba trường hợp. Hệ số an toàn tại vị trí MC4 là lớn nhất lần lượt từ 1,82, 1,79 đến 1,73 khi mực nước đạt giá trị lớn nhất, hệ số an toàn khi mực nước đạt giá trị nhỏ nhất lần lượt từ 1,49, 1,46 đến 1,40 (chênh lệch khoảng 18% so với mực nước lớn nhất) tương ứng với TH3, TH4 và TH5 vẫn đảm bảo an toàn (hệ số an toàn theo tiêu chuẩn lớn hoặc bằng 1,15).

Tại vị trí MC1 và MC3 hệ số an toàn thay đổi khoảng từ 3% đến 8 % so với TH2 và đều không đảm bảo điều kiện an toàn. Đối với vị trí MC2 hệ số an toàn vẫn đảm bảo an toàn (từ 1,20 đến 1,15) khi mực nước đạt giá trị lớn nhất. Tuy nhiên, khi mực nước đạt giá trị nhỏ nhất

vị trí MC2 đã mất an toàn về điều kiện ổn định (hệ số an toàn từ 1,09 đến 1,05 chênh lệch khoảng 8 % so với mực nước đạt giá trị lớn nhất) tương ứng với các TH3, TH4 và TH5.
