Đánh giá khả năng tạo bãi và phục hồi rừng ngập mặn của tuyến kè giảm sóng tại bờ biển Tây tỉnh Cà Mau

This study was conducted to monitor the changes in the area of mangrove forests and the beaches behind a pile-rock breakwater section along the coast of Tran Van Thoi district in Ca Mau province. Remote sensing image analysis and field measurements were carried out to assess the changes in the mangrove forest area and the erosion/deposition of the beaches. The results showed that the mangrove forest area transitioned from a state of severe decline (7.67 ha/year) to a state of stability after the construction of the seawall (1.0 ha/year). The protected beach also experienced an accretion of between 3.5 cm and 7.0 cm over a period of one month.

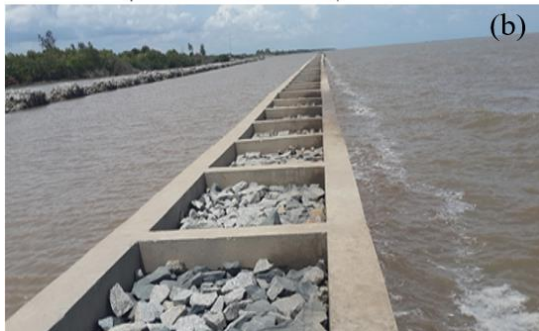
Hình 2. Kết cấu kè cọc ly tâm [19].

Khu vực nghiên cứu (KVNC) là đoạn kè cọc ly tâm dài khoảng 3,5 km dọc theo bờ biển tây huyện Trần Văn Thời tỉnh Cà Mau. Tuyến kè cọc ly tâm được xây dựng từ năm 2019 với bề rộng đỉnh kè $B = 2,6$ m, cao trình đỉnh kè $+1,6$ m. Kết cấu kè gồm hai hàng cọc ly tâm ứng suất trước đường kính $D = 300$ mm có chiều dài $L = 7$ m. Khoảng cách hai hàng cọc theo phương ngang 2100 mm, theo phương dọc 550 mm. Giữa hai hàng cọc được đổ đá để làm giảm năng lượng sóng khi sóng lan truyền qua kè [19].

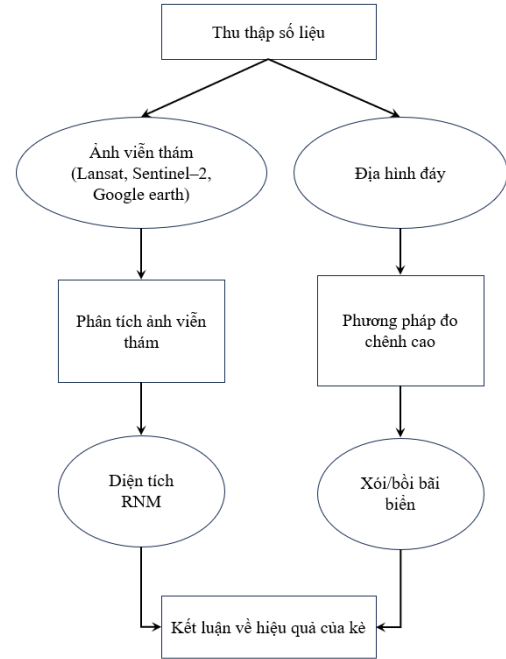
Hình 3. Sơ đồ nghiên cứu.

Các bước nghiên cứu được tiến hành như trong sơ đồ trên Hình 3. Đầu tiên, các số liệu về địa hình bãi biển và ảnh vệ tinh sẽ được thu thập. Từ số liệu ảnh vệ tinh, các phương pháp phân tích ảnh viễn thám sẽ được áp dụng để tính toán sự thay đổi diện tích RNM. Song song đó, phương pháp tính toán chênh cao sẽ được áp dụng để tính toán độ bồi xói bãi biển từ các số liệu khảo sát địa hình bãi biển giữa hai thời điểm khác nhau. Sau cùng, các kết luận về hiệu quả của kè cọc ly tâm sẽ được rút ra từ kết quả về sự thay đổi diện tích RNM và xói bồi bãi biển.

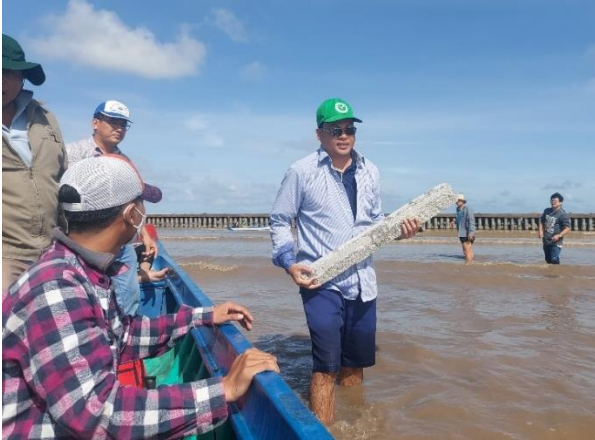
Để thực hiện tính toán xói bồi bãi biển, các trụ đá được sử dụng làm mốc quan trắc (Hình 4). Các trụ đá được đóng theo lưới hình chữ nhật và lưu tọa độ bằng máy RTK (Hình 5). Ban đầu, cao độ đỉnh các trụ đá được đặt ngang bằng với cao độ bãi biển. Sau khoảng thời gian 01 tháng, cao trình bãi biển sẽ được khảo sát lại và so sánh với cao trình đỉnh các trụ đá để tính toán độ bồi/xói của bãi biển. Chi tiết cách tính toán được thể hiện như trên Hình 6.

Hình 4. Các trụ đá được sử dụng làm mốc quan trắc xói/bồi.

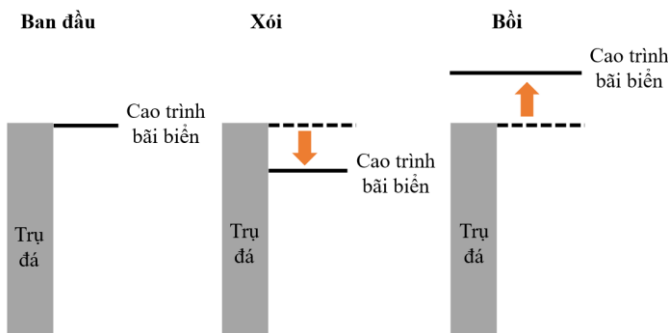
Hình 6. Sơ đồ mô phỏng cách tính xói/bồi bãi biển.

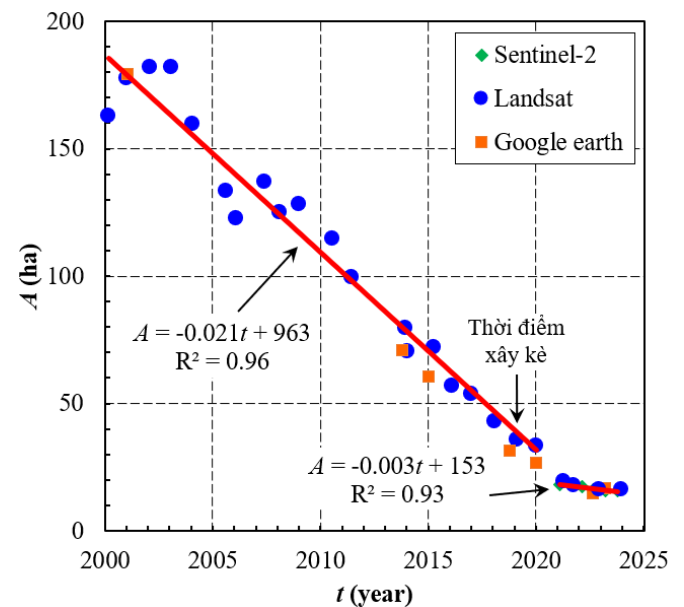
Hình 7. Biến động diện tích RNM.

Diễn biến diện tích RNM tại đoạn xây kè cọc ly tâm từ năm 2000 đến năm 2023 được trình bày như trên Hình 7. Trong đó, các số liệu từ năm 2000 đến năm 2020 được tham khảo từ nghiên cứu của Thuận và ctv. (2021) [13]. Các số liệu từ năm 2021 đến năm 2023 được thực hiện phân tích trong nghiên cứu này.

Dựa trên biểu đồ trên Hình 7, có thể phân chia diễn biến diện tích RNM tại KVNC thành hai giai đoạn. Giai đoạn 1 từ năm 2000 đến năm 2021 chứng kiến sự suy giảm rất nhanh của RNM với vận tốc suy giảm lên đến 0,021 ha/ngày hay 7,67 ha/năm. Trong giai đoạn 2 từ năm 2021 đến năm 2023, diện tích RNM tuy vẫn còn bị suy giảm nhưng với vận tốc suy giảm rất nhỏ so với giai đoạn 1. Cụ thể, diện tích RNM trong giai đoạn 2 suy giảm với vận tốc 0,003 ha/ngày hay xấp xỉ 1,1 ha/năm. Giảm 7 lần so với giai đoạn 1. Có thể nhận thấy trên Hình 7, thời điểm xây dựng tuyến kè cọc ly tâm là vào năm 2019. Sau năm 2019, diện tích RNM đã chuyển từ xu thế suy giảm mạnh sang xu thế ổn định. Điều này chứng tỏ hiệu quả của kè cọc ly tâm trong phục hồi diện tích RNM.

- Diện tích RNM tại KVNC có xu thế ổn định từ sau khi xây kè. Cụ thể, diện tích RNM trước khi xây kè có xu thế suy giảm với tốc độ 7,67 ha/năm trong khi độ suy giảm diện tích RNM sau khi xây kè chỉ còn xấp xỉ 1,0 ha/năm.
- Bãi biển phía trong tuyến kè ly tâm đang được bồi lắng theo phương thẳng đứng với tốc độ từ 3,5 đến 7 cm/tháng.
- Các kết quả trên chứng tỏ kè cọc ly tâm đã phát huy hiệu quả trong việc tạo bãi và phục hồi RNM.
