## Đánh giá hiện trạng diễn biến và ổn định bờ sông Hậu, đoạn từ An Giang đến cửa sông

Nghiên cứu này tập trung vào việc đánh giá diễn biến đường bờ và ổn định bờ sông Hậu đoạn từ tỉnh An Giang đến cửa sông (cửa Định An và Trần Đề). Ảnh Landsat (2000-2023) được thu thập và phân tích bằng phương pháp NDWI và công cụ QGIS và Google Earth Pro để tính tốc độ thay đổi đường bờ sông và đánh giá mức độ sạt lở và hàng lang an toàn sông. Song song đó, các số liệu về địa hình, địa chất, thủy văn cũng được thu thập để đánh giá ổn định bờ sông dưới tác động của tải trọng. Kết quả nghiên cứu cho thấy tốc độ sạt lở trung bình khoảng 3-5 m/năm tại các điểm nóng trên sông Hậu, gây mất đất canh tác và đe dọa nhà cửa của người dân ven sông. Các tỉnh dọc sông Hậu đều có tình trạng vi phạm hàng lang an toàn sông, trong đó tỉnh An Giang có mức vi phạm dài nhất, lên tới 37,87km. Ngoài ra, mức độ ổn định bờ sông tại năm vị trí khảo sát qua các tỉnh tương đối thấp. Kết quả nghiên cứu cho thấy tầm quan trọng của việc lập kế hoạch bảo vệ bờ sông và quản lý đất ven sông (hàng lang an toàn) để đảm bảo an toàn cho cộng đồng và cơ sở hạ tầng ven sông.

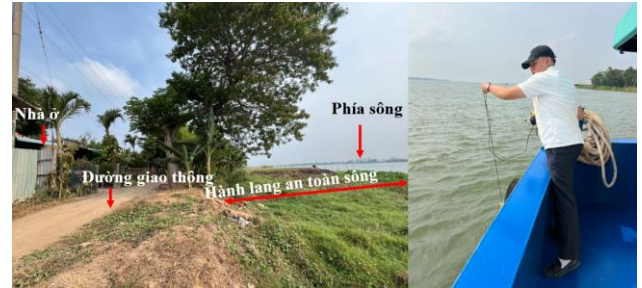
Hình 5. Khảo sát sông Hậu tại An Giang.

hành lang an toàn tại địa phương để xác định chiều dài vi phạm hành lang an toàn sông trên sông Hậu. Qua đó, kết hợp khảo sát thực tế ngày 12/04/2024 (Hình 5).

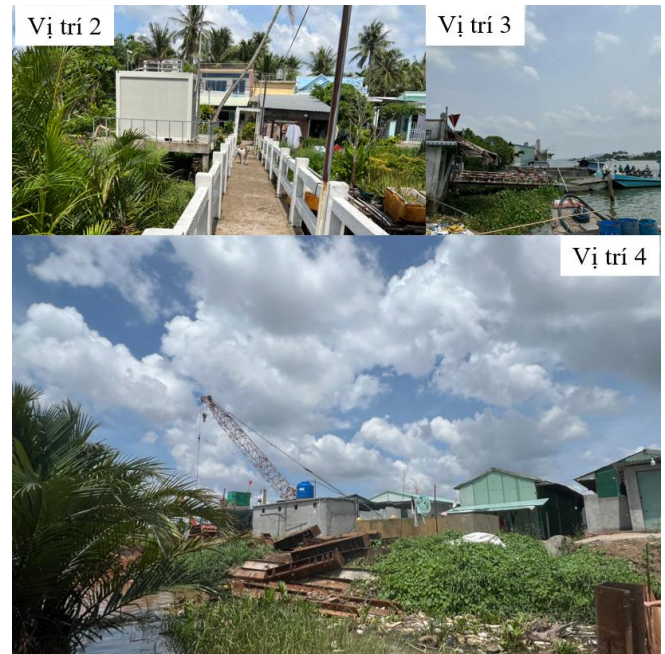
Hình 12. Các điểm khảo sát vi phạm hành lang an toàn.

Hình 11 cho thấy mức độ vi phạm hành lang an toàn sông ở các đoạn sông khác nhau, từ thượng nguồn (An Giang) đến hạ nguồn (Sóc Trăng và Trà Vinh) (Hình 12). Một số đoạn sông có mức độ vi phạm cao, đặc biệt là các khu vực có mật độ dân cư đông đúc và hoạt động kinh tế sôi động. Các khu vực như An Giang và Cần Thơ thường xuyên bị vi phạm hành lang do mật độ dân cư cao và sự phát triển kinh tế mạnh mẽ. Các hoạt động xây dựng, lấn chiếm đất ven sông là nguyên nhân chính dẫn đến tình trạng này.
